Kunststoffrasen für **Fussball**

Grundlagen-Information

Hans-Jörg Kolitzus
für
Sportamt der Stadt Zürich

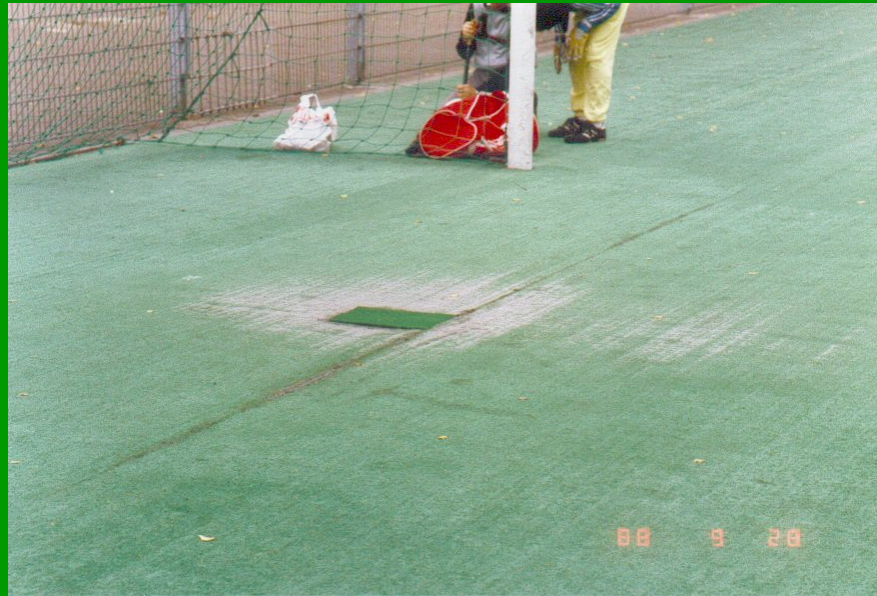
2

So sehen viele Naturrasenplätze wegen Überbeanspruchung und/oder unzureichender Pflege aus.

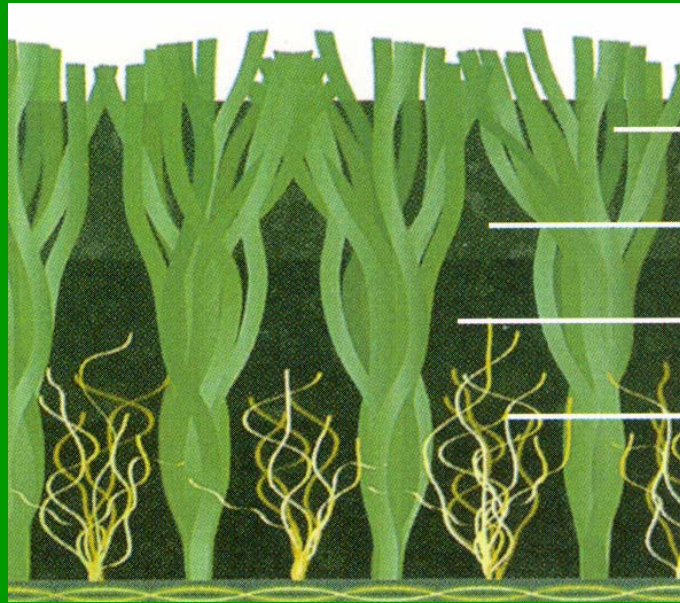
5

Aufbau eines Kunststoffrasenbelages mit Infill:

- Polschichtfaser ragt etwa 20mm aus Infill heraus
- Gummigranulat-Infill
- Sand-Infill
- Grundgewebe mit Rückenbeschichtung
- Elastikschicht / Gebundene Tragschicht
- Ungebundene Tragschicht

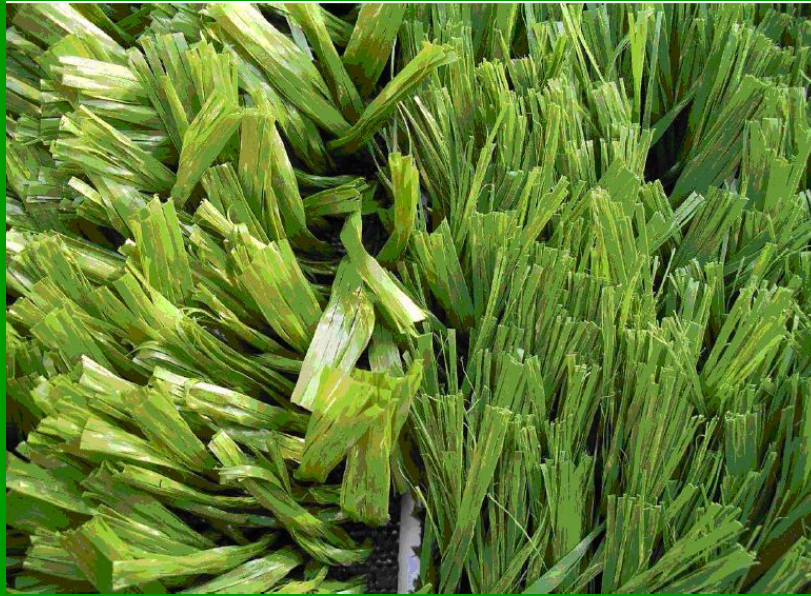
7

Polschicht aus fibrillierten Fasern, Faserstruktur gerade

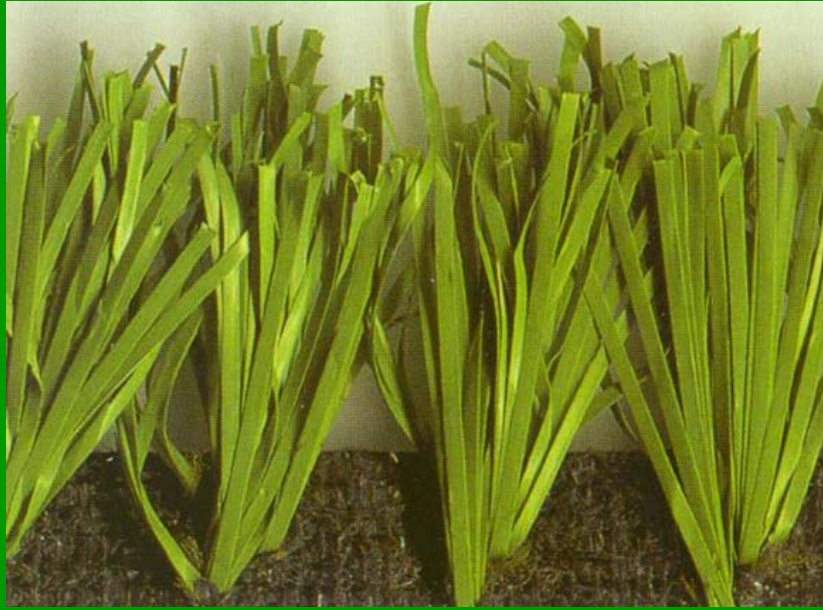
9

Monofilament-Fasern

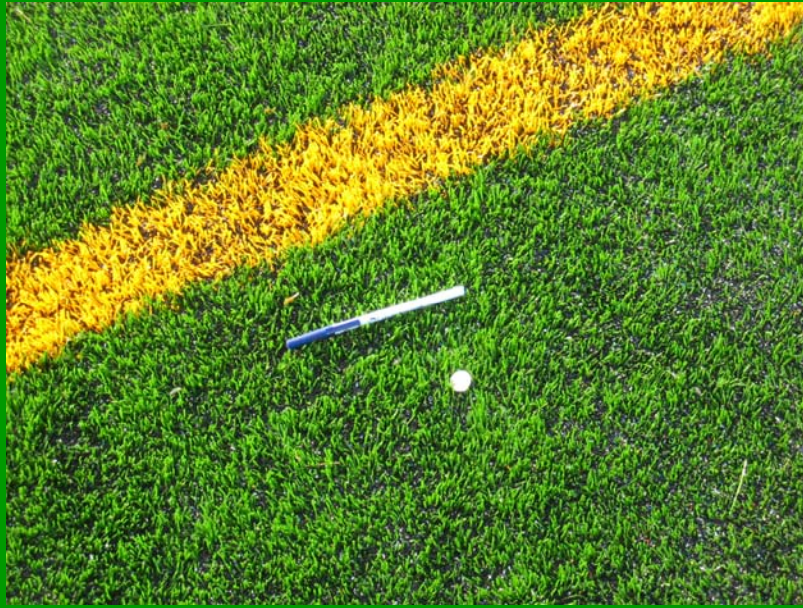
10

Monofilament-Fasern in Polschicht angeordnet

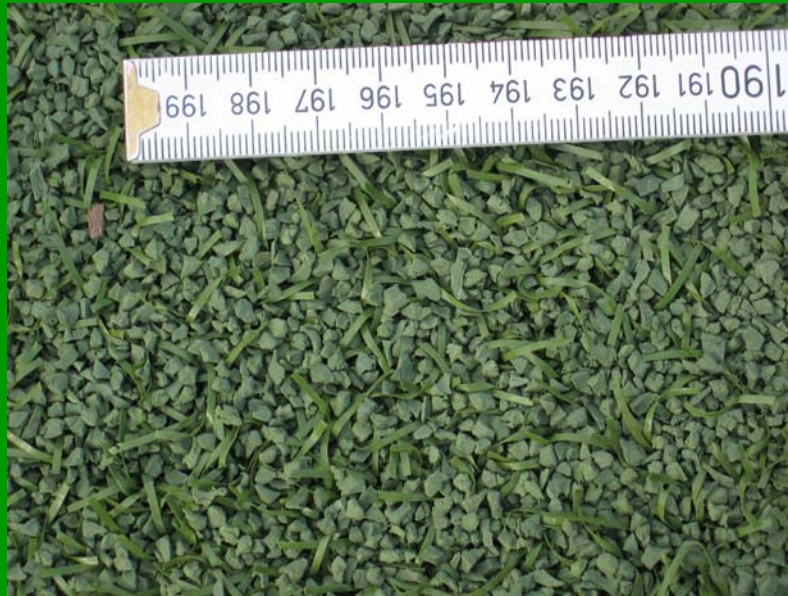
11

Aspekt eines Kunststoffrasenbelages mit Monofilament-Fasern (gerade) und Gummigranulatfüllung

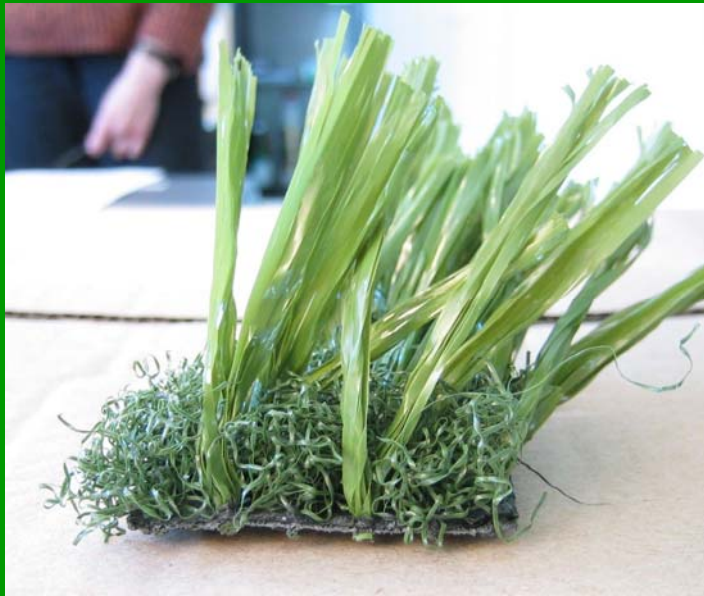
12

Aspekt Kunststoffrasenbelag mit Monofilament-Fasern (gerade) und grüner EPDM-Granulat Polschichtfüllung (hier Füllung zu hoch).

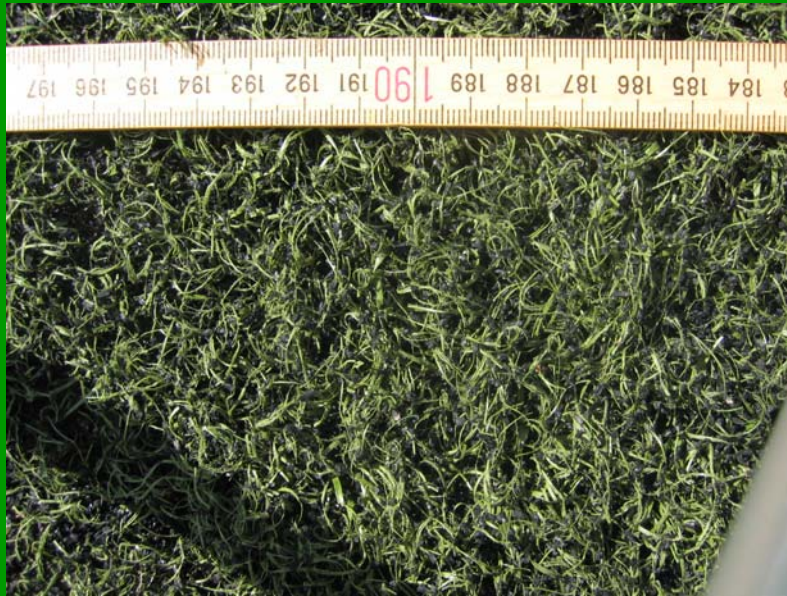
13

Ungefüllter Kunststoffrasenbelag mit fibrillierter, gerader Spielfaser.

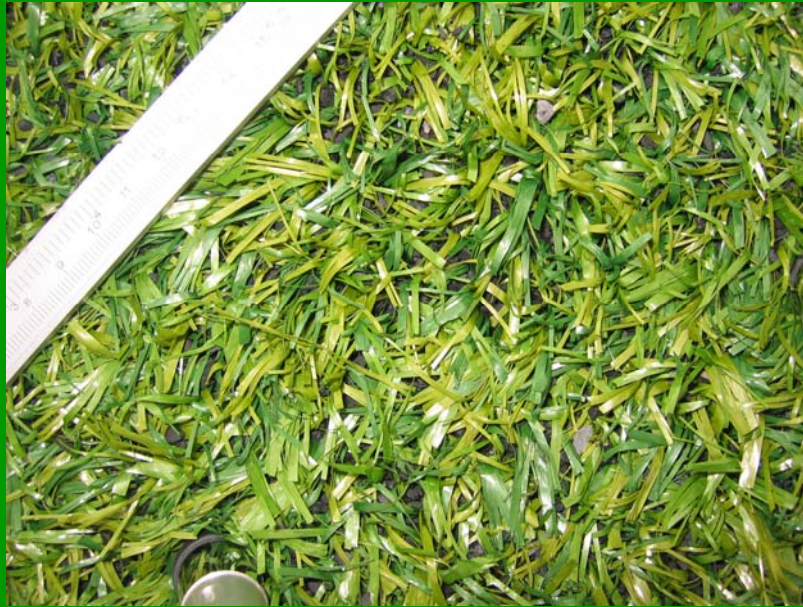
14

Kunststoffrasen mit fibrillierter, gerader Faser nach 1 Jahr:
Polfasern total gesplissen und teilweise verfilzt.

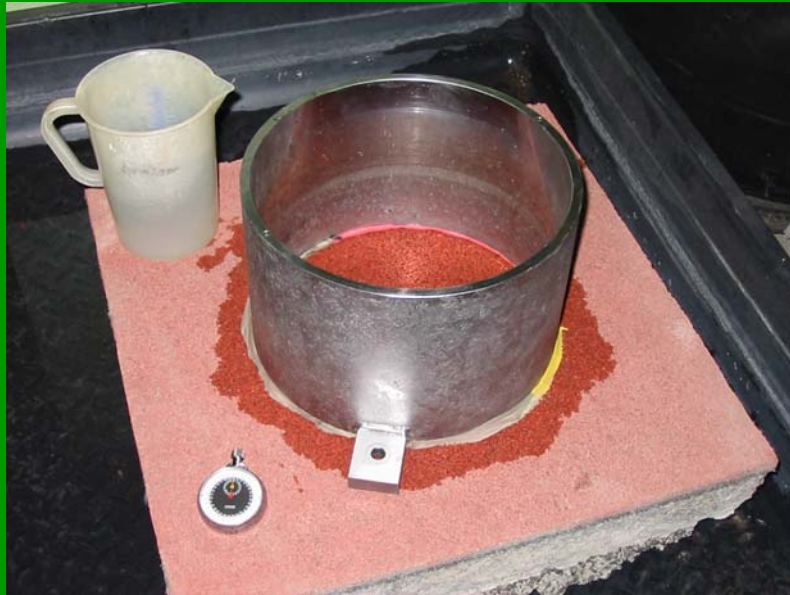
18

Bestimmung der Dicke der Granulat-Einstreuung (Infill)

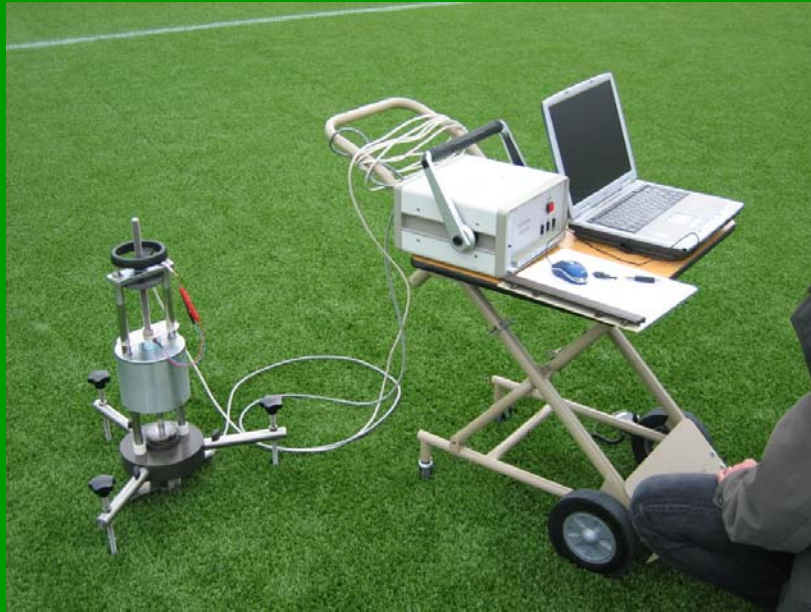
27

Bestimmung des Kraftabbaus mit dem Künstlichen Sportler Berlin. Links neben dem Gerät die Präzisionsfeder.

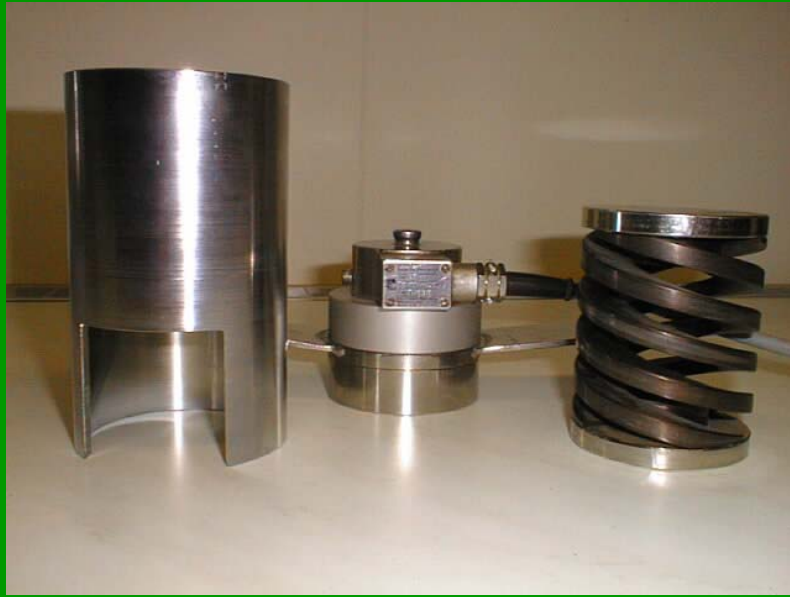
28

Messung des Kraftabbaus im Feld.

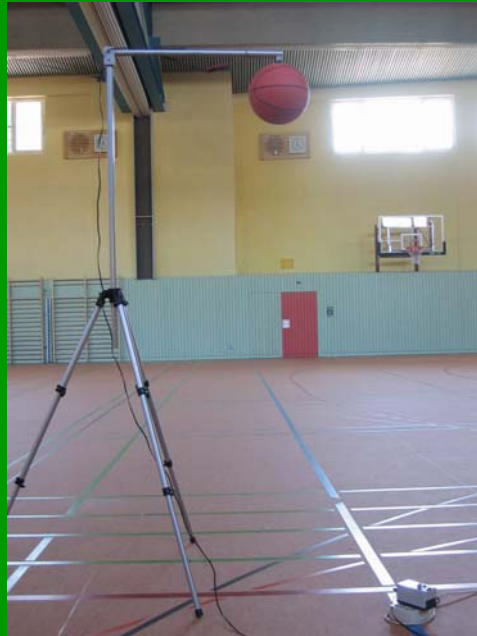
30

Bestimmung der Nachgiebigkeit (Standardverformung) mit dem Künstlichen Sportler Stuttgart. Hier werden die Kraft und die Bodenverformung gemessen. Die langen Beine des KSp und des Stativs sind notwendig, weil die Prüfung hier auf einem flächenelastischen Sporthallenboden stattfindet.

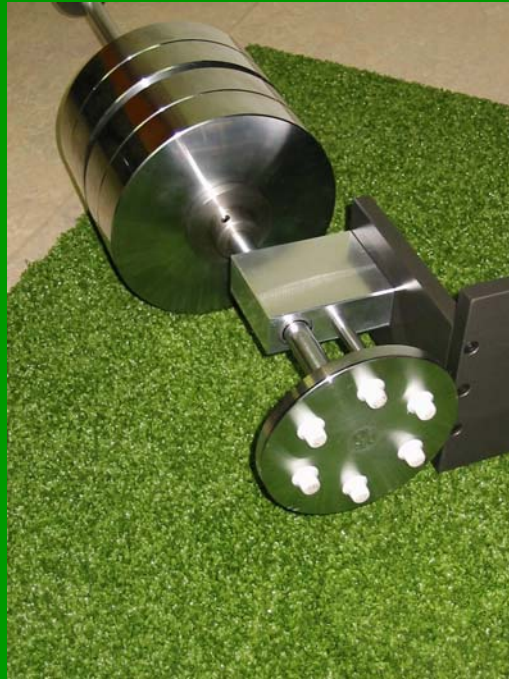
34

Bestimmung des Drehwiderstandes: Prüffuss wird mit ca. 45 kg belastet. Es wird mit Hilfe eines Drehmoment-Schlüssels der Widerstand gegenüber Verdrehen des Prüffusses gemessen.

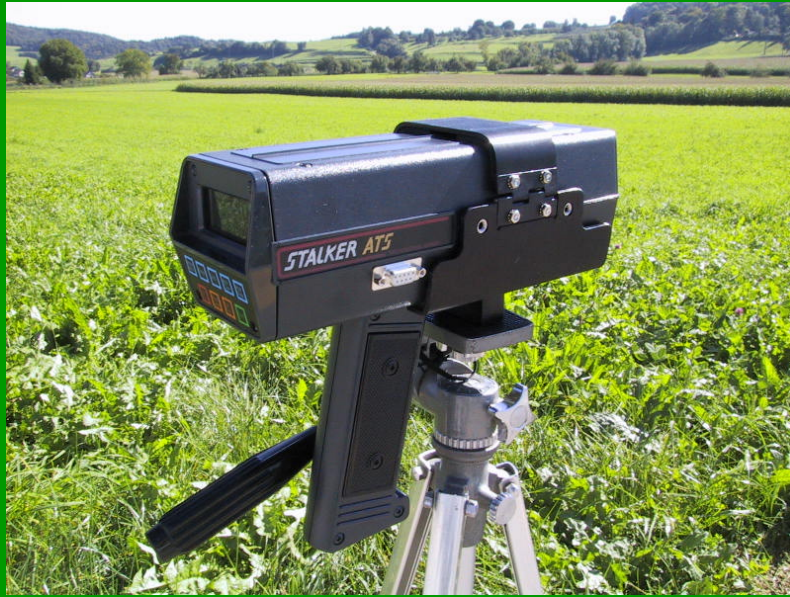
36

Untersuchung des Schrägschuss-Verhaltens:

Der Fussball wird mit einer Geschwindigkeit von ca. 50 km/h auf den Rasenbelag geschossen. Mit einem Radar-Gerät (im Hintergrund rechts neben dem Messtisch) wird die Geschwindigkeitsänderung beim ersten Aufprall auf den Boden gemessen.

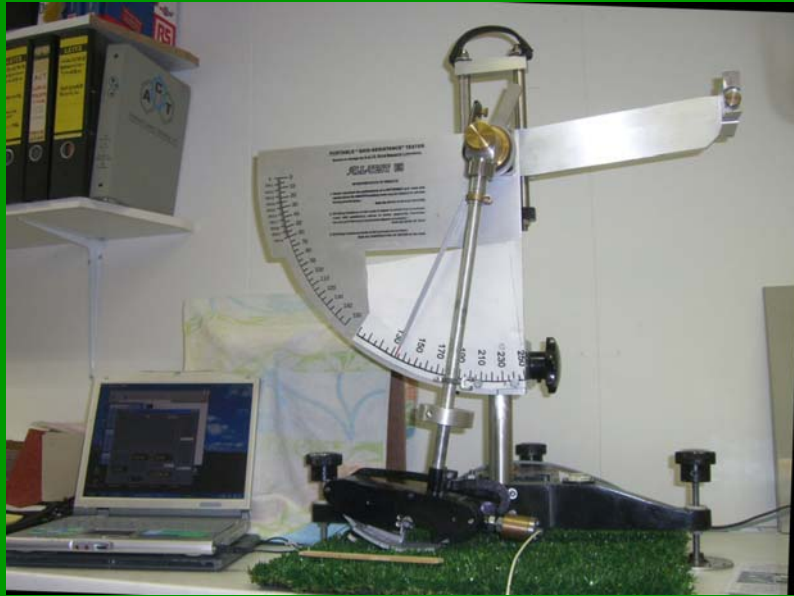
39

Gerät zur Bestimmung des Linearen Reibungs-Verhaltens:
Pendel in Startposition.

Gerät weist drei Besonderheiten auf:

- Prüffuss mit Fussballstollen
- Beschleunigungsaufnehmer am Ende des Prüffusses
- Spezielle Skala (hier noch provisorisch auf Papier)

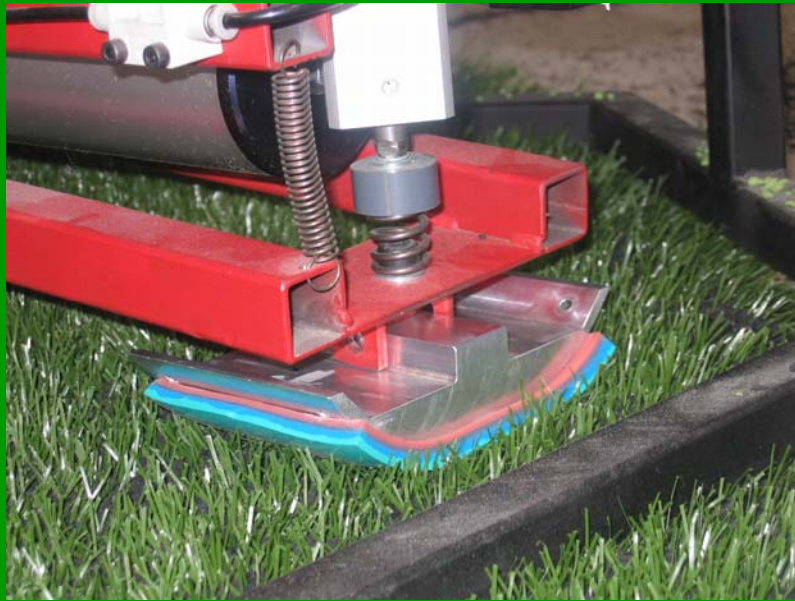
42

Untersuchung des Haut-Reibungs-Verhaltens:
Securisport-Gerät

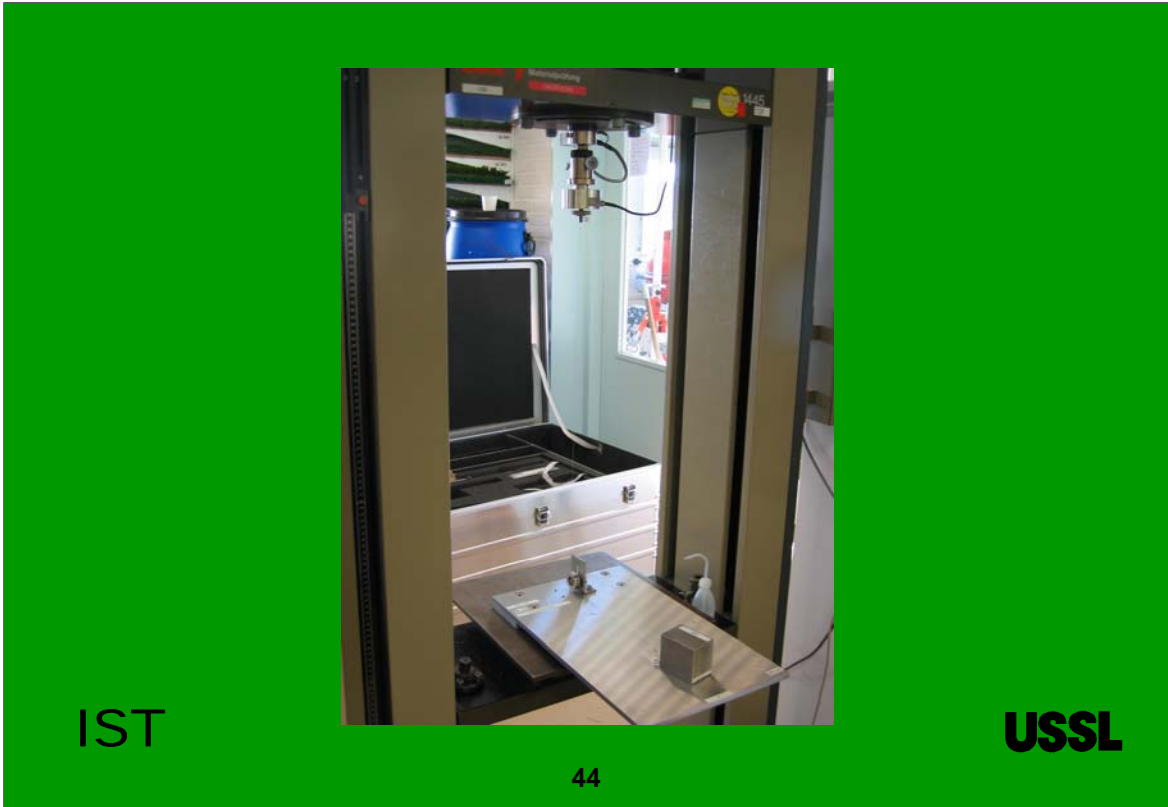
43

Untersuchung der Reibung zwischen Haut und Rasenbelag:
Gleifuss mit aufgeklebter Haut-Imitation (Silikon-Folie von Fa. Maag) wird mit bestimmtem Druck über die Rasenoberfläche bewegt. Dabei wird kontinuierlich der Reibungsbeiwert ermittelt (elektronisch).

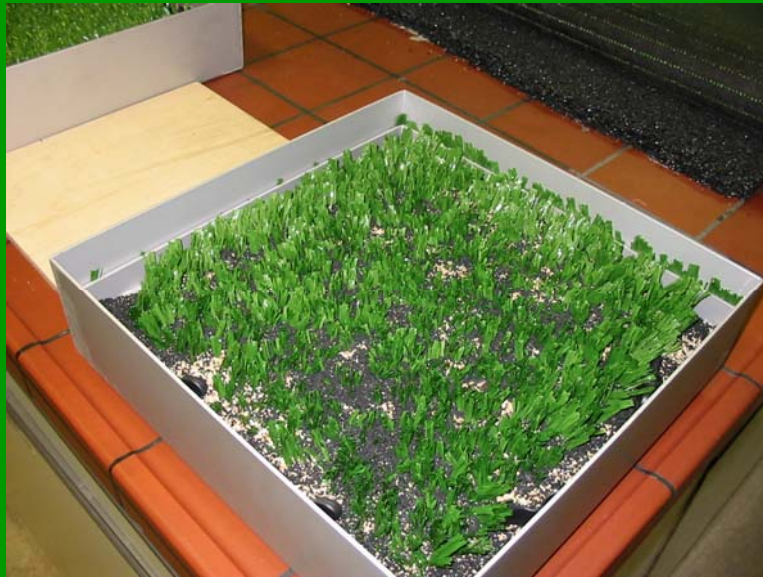
Bestimmung der Veränderung der Haut-Imitation durch das
Fahren über den Rasenbelag mit dem Securisport-Gerät:
Gleitversuch mit Silikonfolie vor und nach Securisport-
Beanspruchung

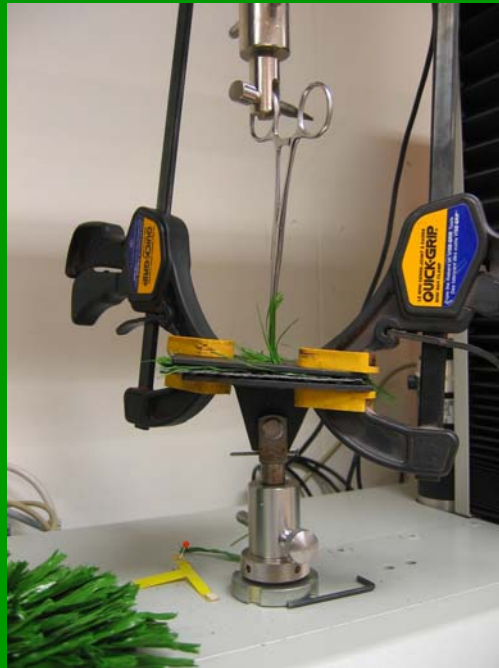
45

Präparierung einer Laborprobe mit Einstreugranulat. Der Rahmen dient dazu, die Probe bei verschiedenen Temperaturen auf Kraftabbau zu untersuchen (insbesondere in gefrorenem Zustand nach Durchnässung).

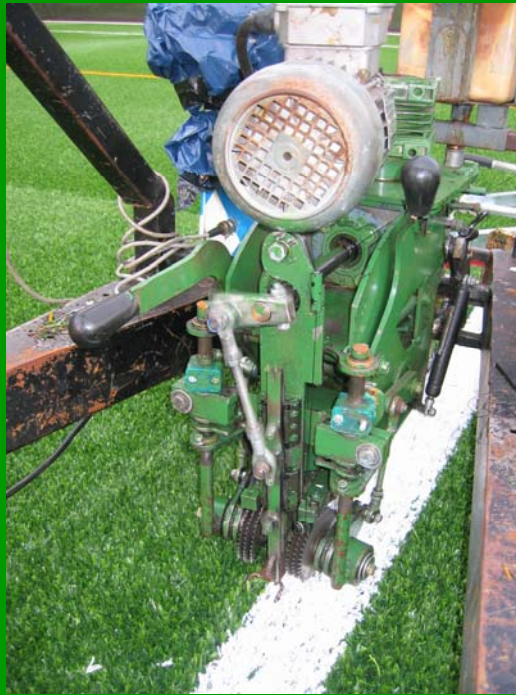
Besanden eines neuen Kunststoffrasenbelages mit Spezialmaschine

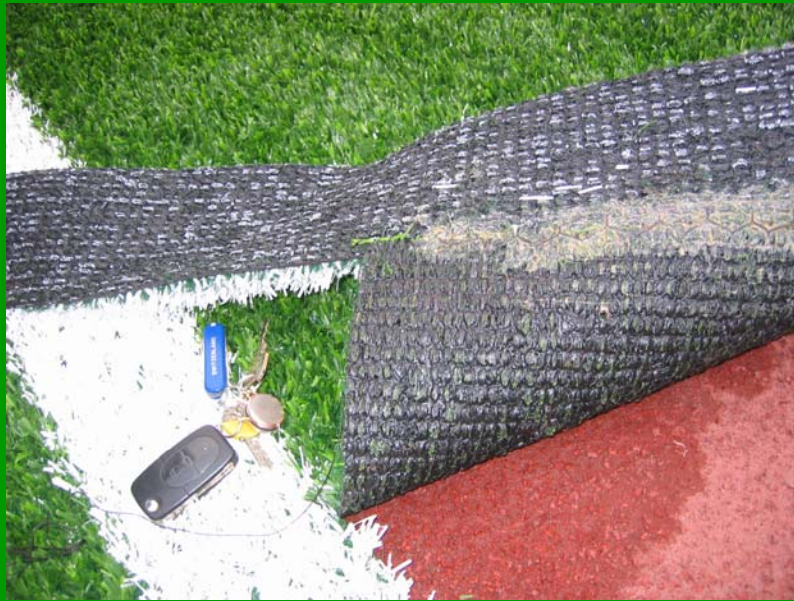
48

Vernähen von Belagsbahnen von oben (Methode Klinke).

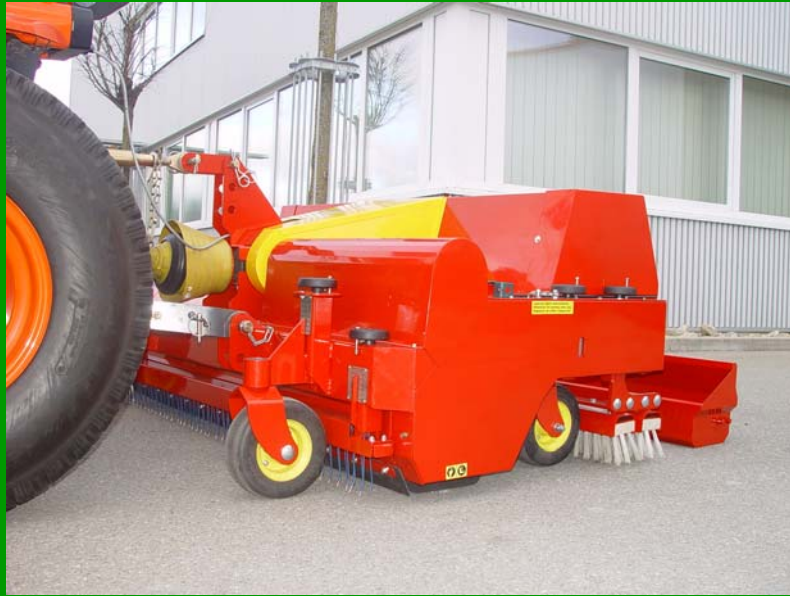
50

Pflegegerät zum Abbürsten der Belagsoberfläche, Reinigen des aufgenommenen Granulats und Rückführung auf die gebürstete Belagsoberfläche
